Fallgeschichte 169

Eisen- und Stahlgießerei - Maschinenwerkstatt

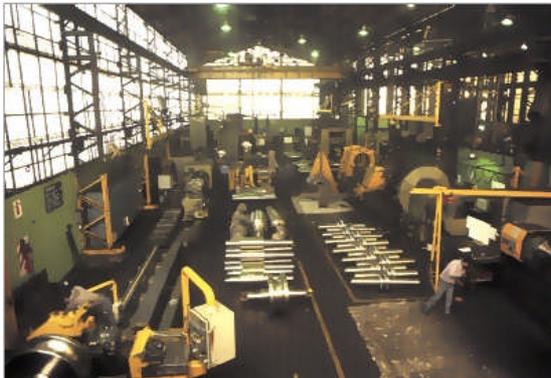
Maschinenwerkstatt

Als Zusatzdienstleistung hat diese Gießerei in Buenos Aires eine sehr große CNC-Einrichtung zur spanenden Bearbeitung der gegossenen Teile, um den Kundenwünschen zu entsprechen. Während des Bearbeitungsprozesses kann eine große Menge an Metallspänen anfallen.

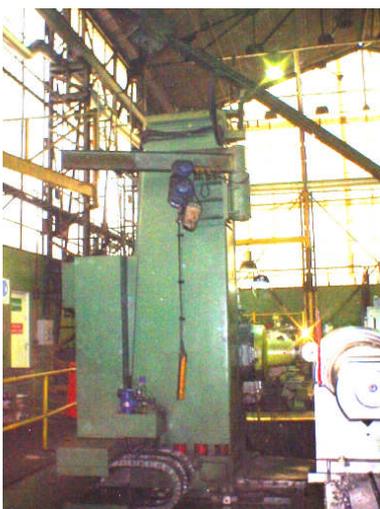
CNC-Maschine

Bei der Bearbeitung fielen Späne auf die Gleitbahnen und Führungen. Das führte zu teuren Schäden an der Maschine und zur Produktion von fehlerhaften Teilen. Ursprünglich deckte ein großer Gummischurz den gesamten Bereich ab, um zu verhindern, dass dieses Problem auftrat, aber mit der Zeit verlangten Schneidflüssigkeiten und Abnutzung ihren Tribut, und der Gummi löste sich auf.

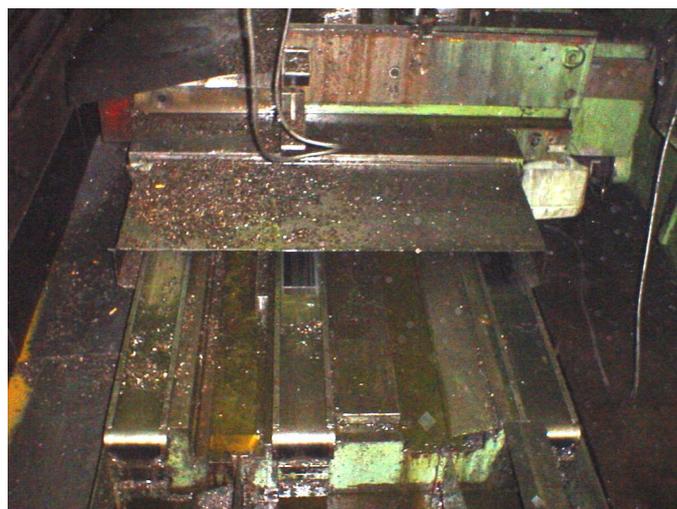
Auf Gleitbahnen zu sehende Späne

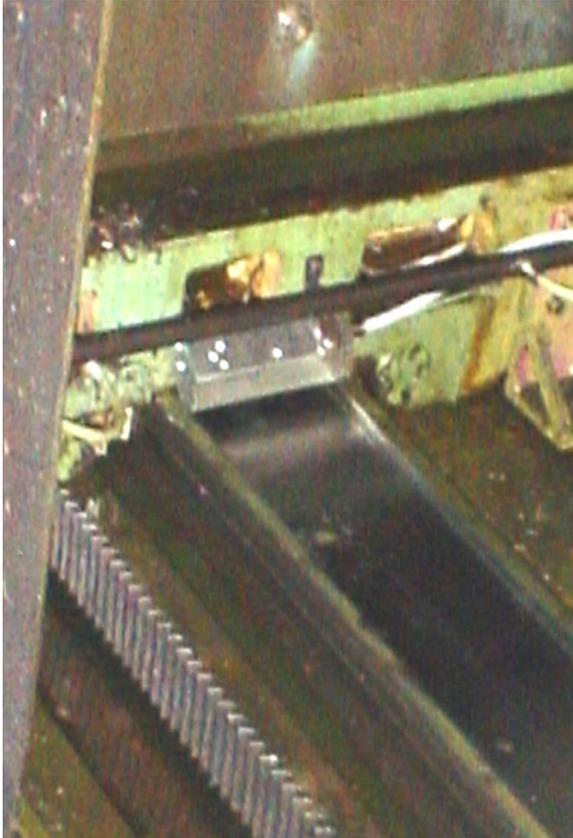
Sechs **EXAIR Super Air Knives, Modell BP110006**, wurden auf dem Schlitten (drei auf jeder Seite) oberhalb der Gleit- und Führungsbahnen montiert. Die Super Air Knives deckten die sechs einzelnen Gleitbahnen vollständig mit einer gleichmäßigen Hochgeschwindigkeits-Luftschicht ab, sodass die Späne weggeblasen wurden, während der Schlitten der Maschine bewegt wurde.

Der Kunde wiederholt jetzt diese bewährte Lösung und verwendet kosteneffektive **EXAIR Super Air Knives** an anderen Maschinen. Ausschussteile, Schäden an Gleitbahnen durch Späne und Wartungskosten durch Ersatz von Teilen sind bedeutend zurückgegangen.
