## Fallgeschichte 169

Eisen- und Stahlgießerei - Maschinenwerkstatt

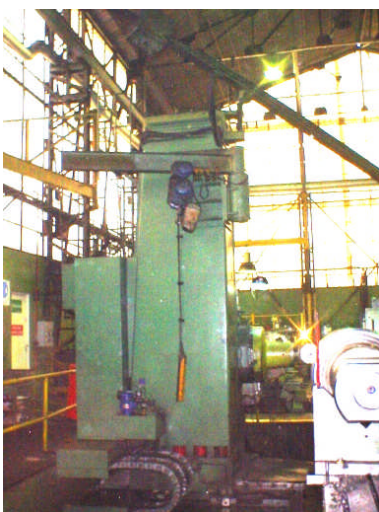
CNC-Maschine

Bei der Bearbeitung fielen Späne auf die Gleitbahnen und Führungen. Das führte zu teuren Schäden an der Maschine und zur Produktion von fehlerhaften Teilen. Ursprünglich deckte ein großer Gummischurz den gesamten Bereich ab, um zu verhindern, dass dieses Problem auftrat, aber mit der Zeit verlangten Schneidflüssigkeiten und Abnutzung ihren Tribut, und der Gummi löste sich auf.

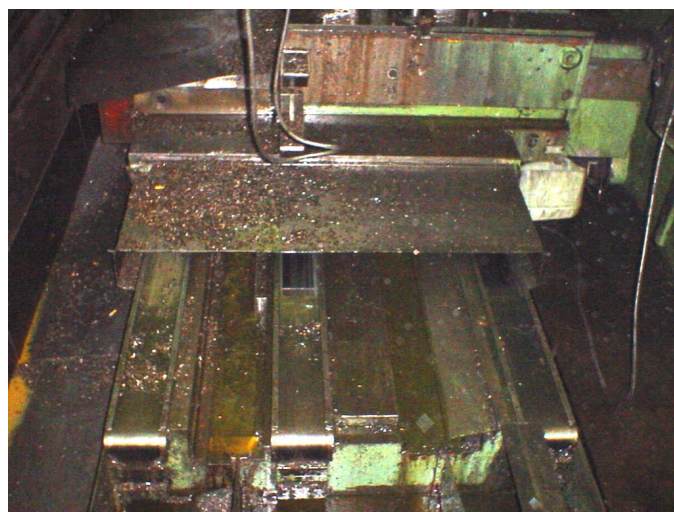
Auf Gleitbahnen zu sehende Späne

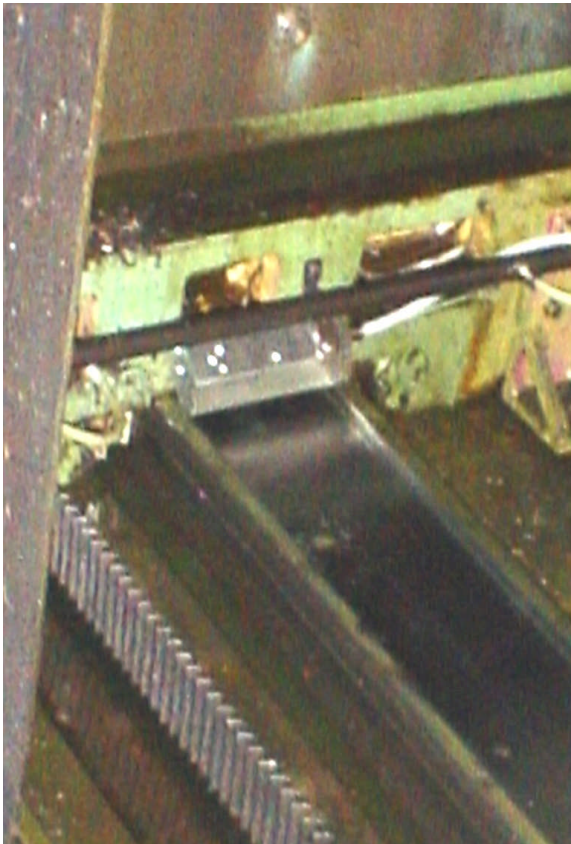
Sechs **EXAIR Super Air Knives, Modell BP110006**, wurden auf dem Schlitten (drei auf jeder Seite) oberhalb der Gleit- und Führungsbahnen montiert. Die Super Air Knives deckten die sechs einzelnen Gleitbahnen vollständig mit einer gleichmäßigen Hochgeschwindigkeits-Luftschicht ab, sodass die Späne weggeblasen wurden, während der Schlitten der Maschine bewegt wurde.

Der Kunde wiederholt jetzt diese bewährte Lösung und verwendet kosteneffektive **EXAIR Super Air Knives** an anderen Maschinen. Ausschussteile, Schäden an Gleitbahnen durch Späne und Wartungskosten durch Ersatz von Teilen sind bedeutend zurückgegangen.
