Fallgeschichte 102

Hersteller von Fahrzeugbeleuchtung

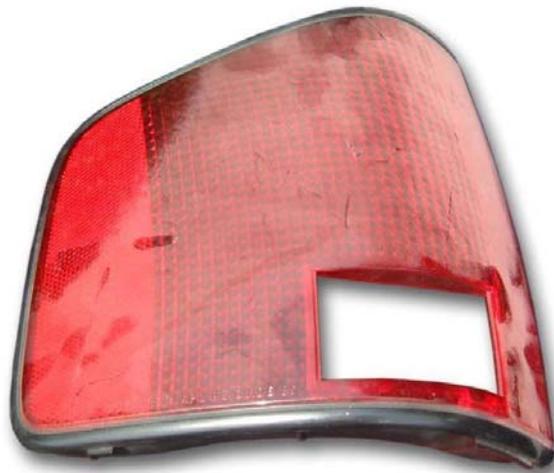
Normalerweise besteht jede Beleuchtungseinheit aus drei Hauptteilen: dem Reflektor, der auch das Gehäusehinterteil ist, der Streuscheibe (oben abgebildet) und den elektrischen Bauteilen. Bei Beleuchtungsherstellern gibt es mindestens drei mögliche gemeinsame Anwendungen, abhängig von den „örtlichen Bauweisen“ und dem Herstellungsverfahren, aber es kann noch mehr geben.

Streuscheibe. Im obigen Foto sieht man einen schwarzen Rand an der Streuscheibe. (Könnte auch rot sein.) Das ist Farbe, die auf die Unterseite der Scheibe aufgebracht wird, um einen sauberen Rand zu erzeugen. Zur guten Farbhaftung und zum geringen Übersprühen muss die Scheibe frei sein von statischer Ladung und der Staub entfernt werden. Sonst wird das Teil nachgearbeitet oder ist Ausschuss.
